Restaurierung einer Kunstlederbespannung

Am Beispiel eines Tatra T12, BJ 1931

Bearbeiter: Dirk Voigtländer, Kerstin Schulz
Diplomrestauratoren (FH)/ Technisches Kulturgut

Bearbeitungszeitraum: 04. – 12. April 2005

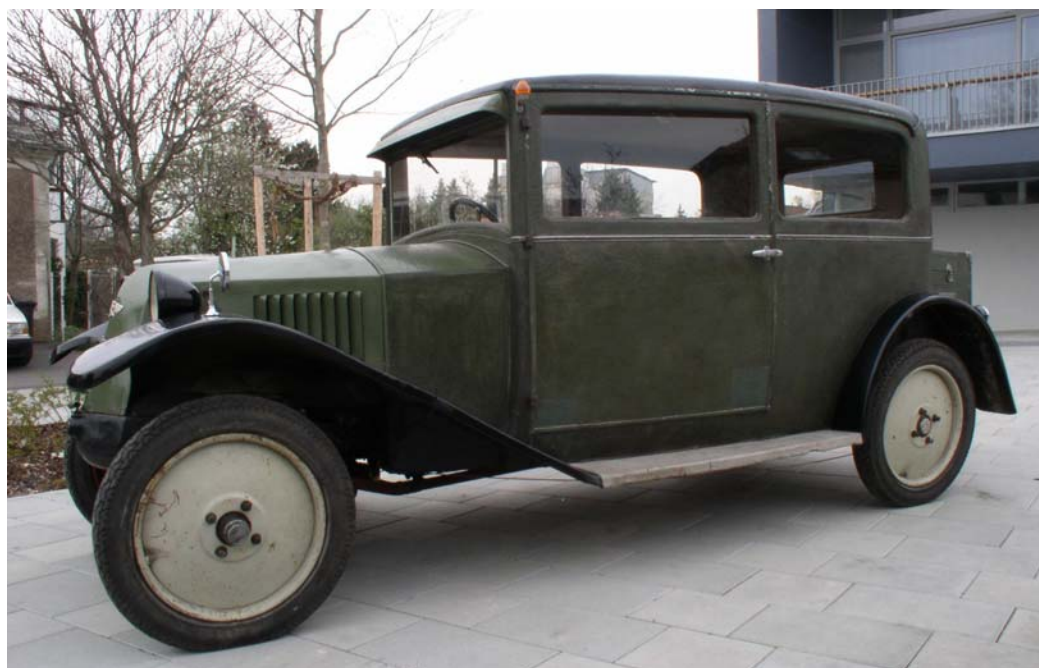
Foto 1: Gesamtansicht Tatra T12; Endzustand

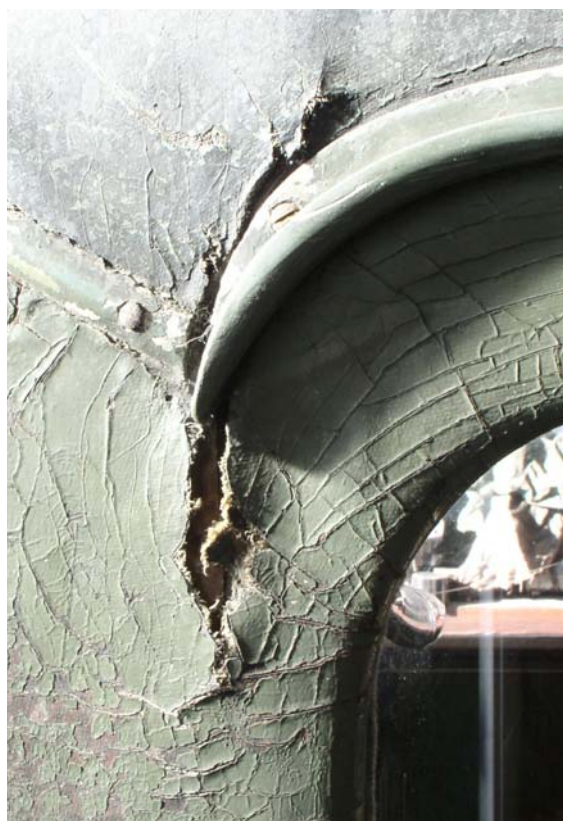
Foto 2: Karosserie hinten rechts; Übergang Dach, C-Säule; Vorzustand

In Bereichen, die starken Spannungen ausgesetzt sind, wie Kanten, Ecken oder Randzonen ist das Kunstleder vielfach eingerissen, teilweise fehlen komplette Partien.

Mit einem geeigneten Trägergewebe werden Risse und Fehlstellen geschlossen und unter großen Spannungen stehende, geschwächte Bereiche stabilisiert.

Auf das Trägergewebe wird eine eingefärbte Acryldispersion schichtweise aufgetragen. Eine Angleichung der Oberflächenstruktur erfolgt mit Hilfe einer Silikonform. Die abschließende Retusche rundet die Ergänzung ab.

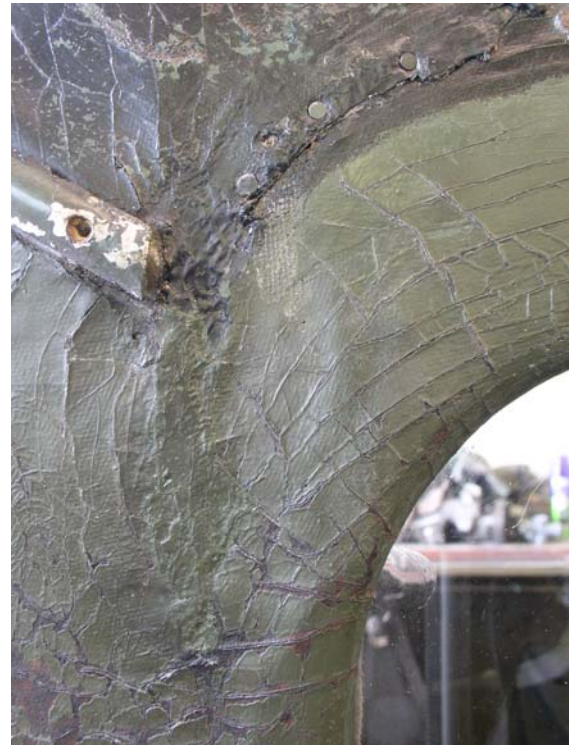
Foto 3: Kunstledergänzung Endzustand

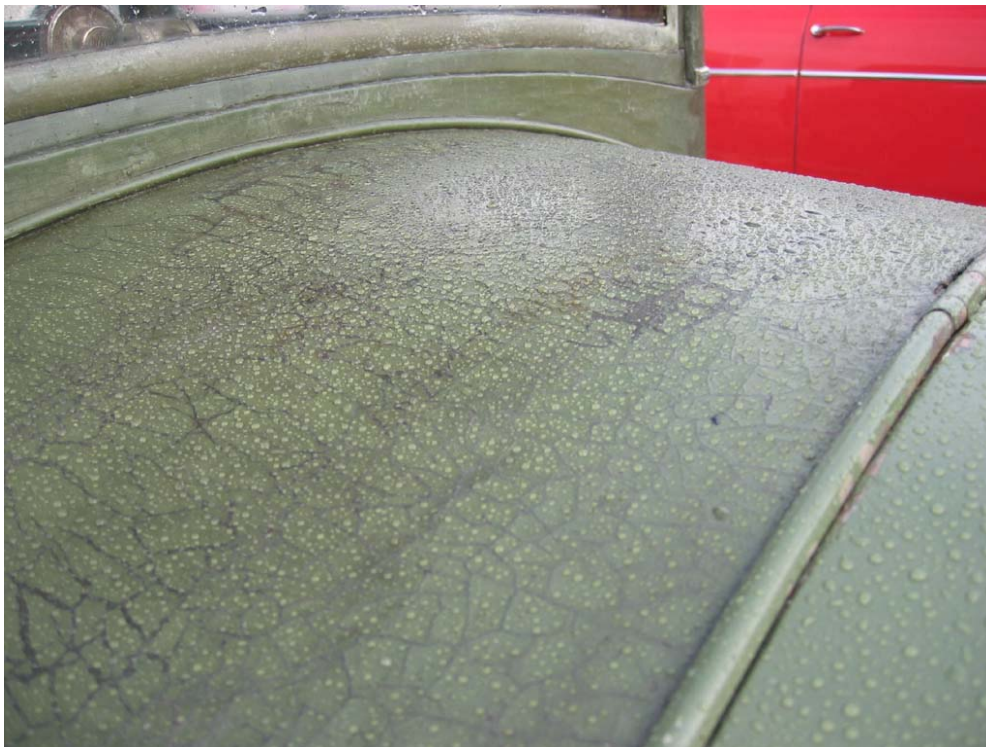
Foto 4: Hydrophobiertes Kunstleder (Windlauf)

Eine Konservierung der gesamten Kunstlederoberfläche mit mikrokristallinem Wachs dient dem Schutz vor Feuchtigkeit und Schmutzeintrag. Die so hydrophobierte Fläche ist auf diese Weise sowohl physikalisch, als auch optisch geschlossen. Das Wachs verleiht der Oberfläche zudem eine neue Farb- und Lichtwirkung. Das Fahrzeug erscheint in einem gepflegten Zustand, bei gleichzeitigem Erhalt der originalen Oberfläche.

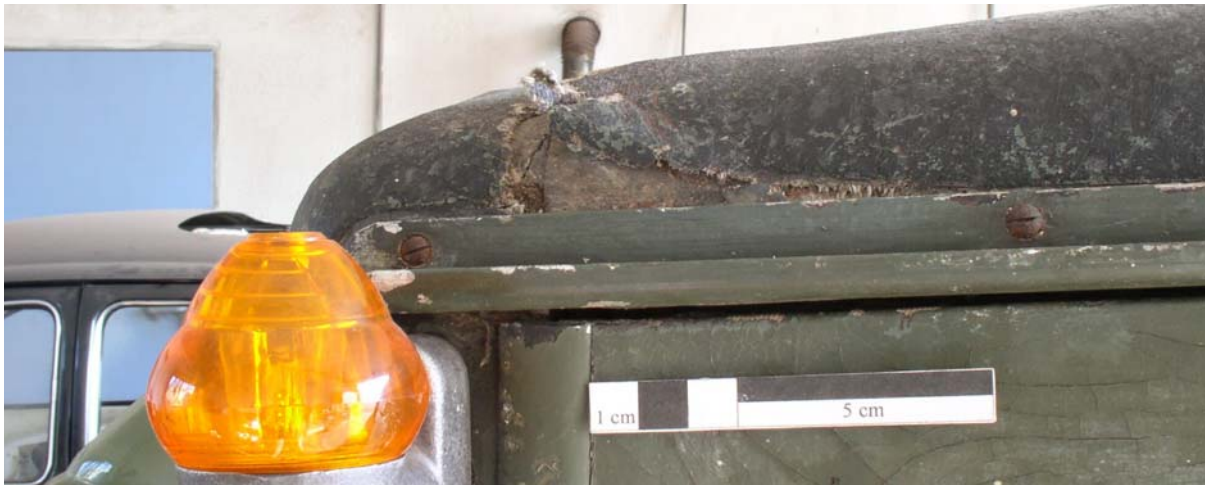
Fehlstellen und Schwundrisse prägen das Erscheinungsbild, Auskredungen in der Farbschicht führten zu einem Verlust der Farb- und Glanzwirkung und von Craqueles überzogene intakte Flächen verleihen dem Fahrzeug einen nahezu „malerischen“ Charakter.

Foto 5: Dach vorn links; Vorzustand

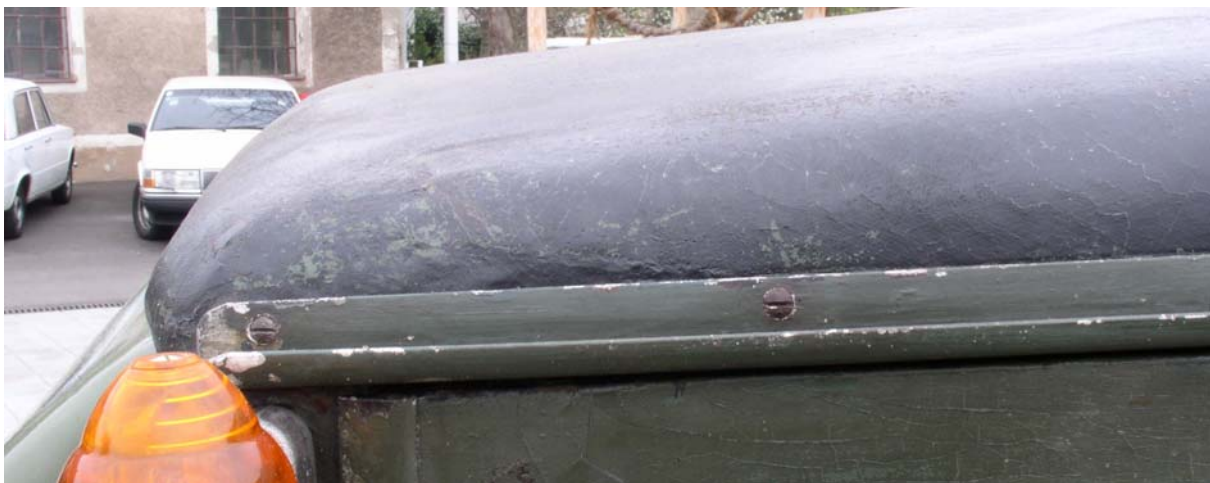
Foto 6: Dach vorn links; Endzustand
